Инцидент с башенным краном КБМ-401П, произошедший 23.03.2021
в г. Жодино на строительном объекте.

23.03.2021 в г. Жодино на строительном объекте: «Два многоквартирных жилых дома по ул. Жодинская, район дома № 13» с башенным краном КБМ-401П (исполнение-36, 2008 года выпуска, изготовитель РПУП «Могилевский завод «Строммашина»), принадлежащим дочернему унитарному предприятию «Автомобильный комбинат» Минского областного производственного проектно-строительного унитарного предприятия «Минскоблсельстрой» произошел инцидент.

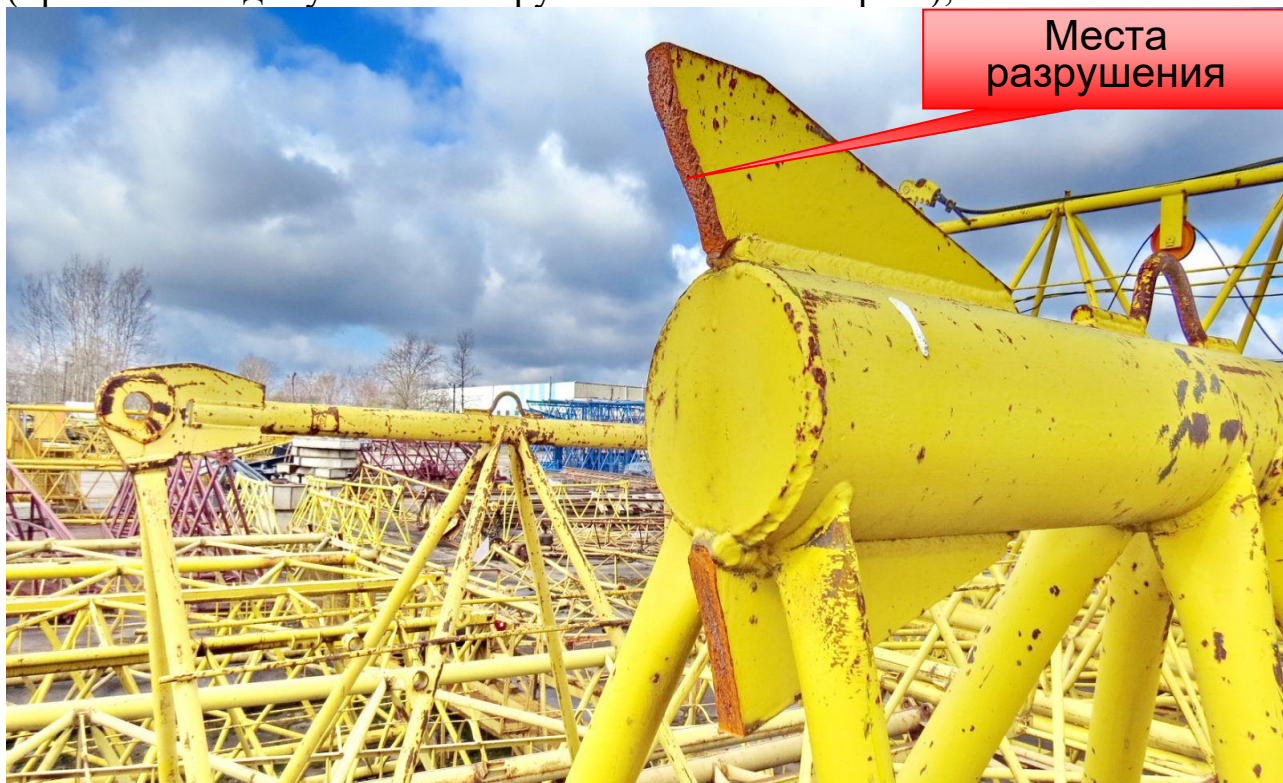
Фото 1

основной причиной разрушения стрелы (разрыва серьги) (Фото 1,2) башенного крана КБМ-401П является подъем груза массой 5,9 тонн на максимальном вылете стрелы 40,0 м при разрешенной массе 2,5 тонны (превышение допустимой нагрузки более чем в 2 раза);

Места
разрушения

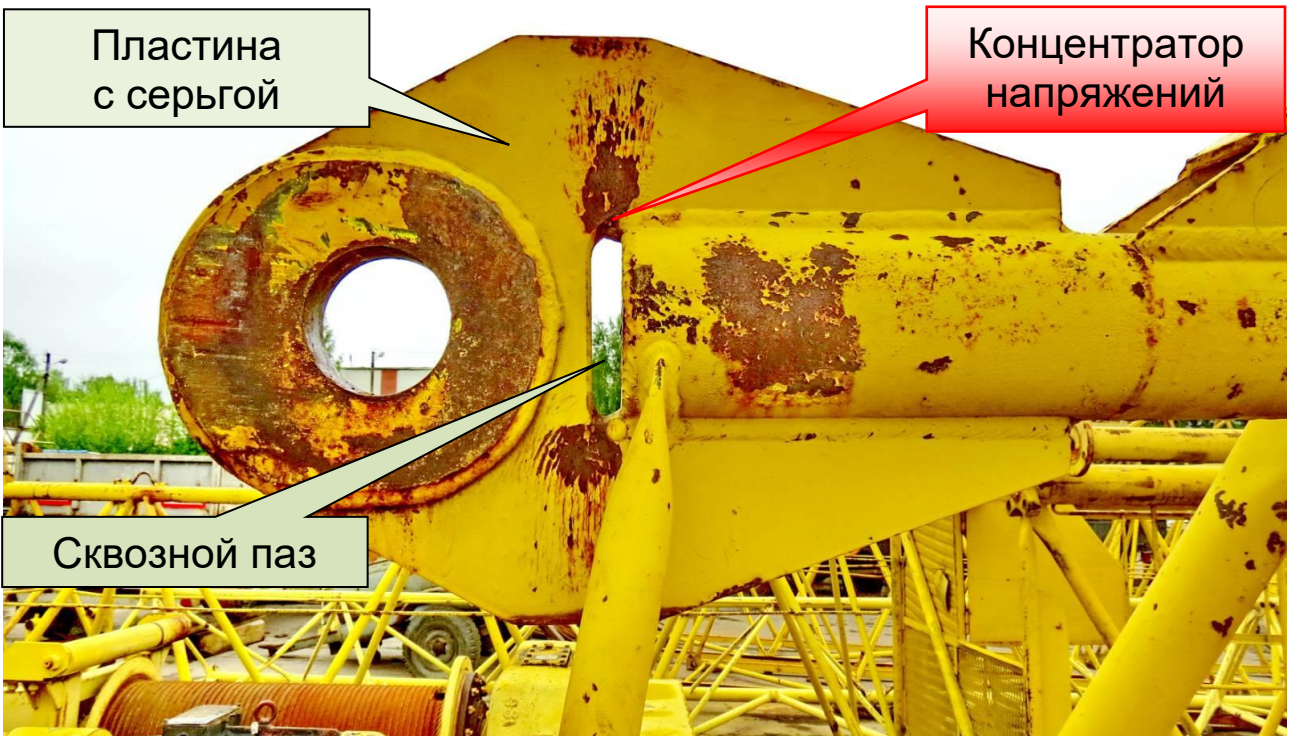
Фото 3

конструктивной особенностью данного крана является проектное и технологическое решение в изготовлении конструкции сварного соединения верхнего пояса (трубы) стрелы с серьгой с оставшимся после сборки и окончательной сварки в конструкции соединения сквозным пазом в пластине серьги (Фото 3), что является высоким концентратором напряжений, требующим проведения регулярных осмотров с контролем наличия трещин (микротрещин) в соединении, окончаниях сварных швов, основном металле в зоне сквозного паза пластины (Фото 4).

Пластина
с серьгой

Концентратор
напряжений

Сквозной паз

произвести внеочередной контроль основного металла и сварных швов стрелы башенных кранов КБМ-401П с использованием неразрушающих методов контроля силами специализированных организаций, имеющих лицензию на право деятельности в области промышленной безопасности в части диагностирования башенных кранов, уделив особое внимание состоянию соединений пластин серьги с верхним поясом (трубой) стрелы. Результаты внеочередного контроля отразить в паспортах башенных кранов с приложением отчетной документации. При выявлении недопустимых дефектов в соединении выполнить ремонт (усиление) металлоконструкции или ее замену;

Справочно: По результатам расчетов, произведенных НИПК «НАУКА», конструктивное решение по усилению только сплошной заваркой сквозного паза в проушине является недостаточным для обеспечения прочности конструкции.
